BÁO CÁO THỰC ĐỊA

Chuyển công tác ngày 27/4/2018 tại tỉnh Phú Thọ

3.3. Kiểm tra mô hình máy tách phân đã được lắp đặt trên địa bàn tỉnh Phú Thọ.

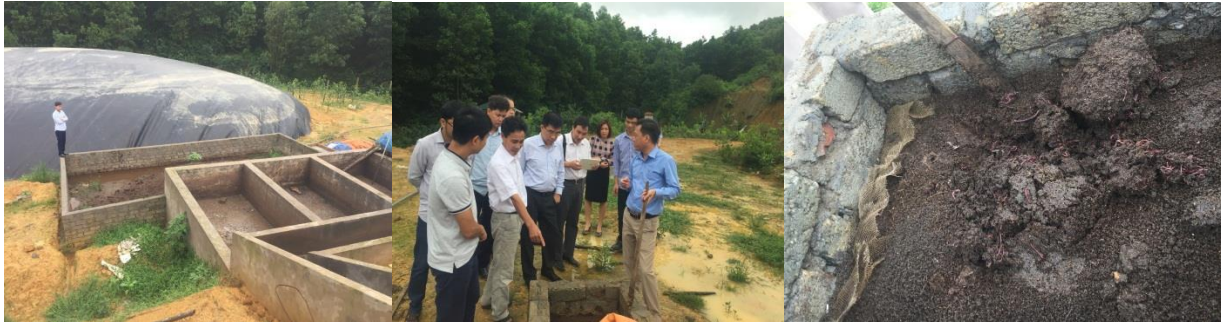
- Trang trại ông Nguyễn Văn Lý: Địa chỉ: Khu 5, Xã Minh Côi, Hạ Hoà, Phú Thọ.
- Tổng diện tích (bao gồm trang trại chăn nuôi, ao hồ, diện tích trồng cây) khoảng 45ha.
- Hiện tại trang trại có khoảng 2.000 đầu lợn, toàn bộ chất thải theo đường dẫn được đưa về các bể lắng (có thiết kế tấm đan bê tông có khe để ngăn bã và chất thải rắn), bã phân được lắng lại và thu gom để đưa ra nuôi giun. Phần nước được đưa vào bể biogas HDPE, nước thải sau biogas trang trại dùng tưới cây...
- Giun được sử dụng để nuôi là giun giống mới có nguồn gốc từ Ấn Độ. Giống giun này có ưu điểm chịu được phân lợn tươi (độ pH thấp)
- Sử dụng giun: chế biến giun làm thức ăn chăn nuôi. Giun tươi cho gia cầm ăn hoặc nuôi cá. Ngoài ra có thể nấu chín hoặc sấy khô nghiền thành bột; Cho giun ăn: 3 ngày cho ăn 2 lần.

- Thời gian thu hoạch: Giun nuôi khoảng 40 ngày có thể thu hoạch.
- Giun bán ra thị trường: Cao điểm giá giun có thể đạt 40.000 – 50.000đ/kg giun sinh khối (giun giống), 80.000-100.000đ/kg thịt (hiện tại giun thịt bán khoảng 60.000đ/kg). 1m² giun tối đa có thể thu được: 4-5 kg giun sinh khối, 7 kg giun thịt.

(Một số hình ảnh mô hình nuôi giun)

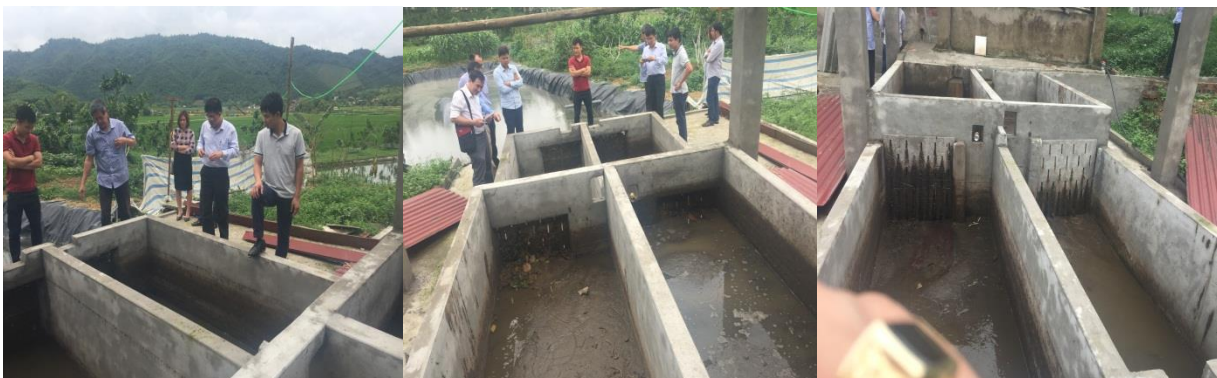
- Trang trại ông Bùi Đức Tuyên: Xã Xuân Áng, Hạ Hoà, Phú Thọ.
- Chất thải được đưa vào bể thứ nhất qua bể thứ 2 và chảy vào hầm biogas (giữa bể thứ nhất, bể thứ 2 và bể thứ hai, CT KSH được ngăn bởi tấm ngăn bằng kim loại có các mắt nan để nước chảy), cặn được giữ lại các bể dùng để bón cho cây trồng.
- Ưu điểm: có thể lắng tương đối tốt phần chất thải rắn, bã.
- Hạn chế: do thiết kế bể chưa hợp lý nên công tác lấy phân ra khỏi bể còn khó khăn...

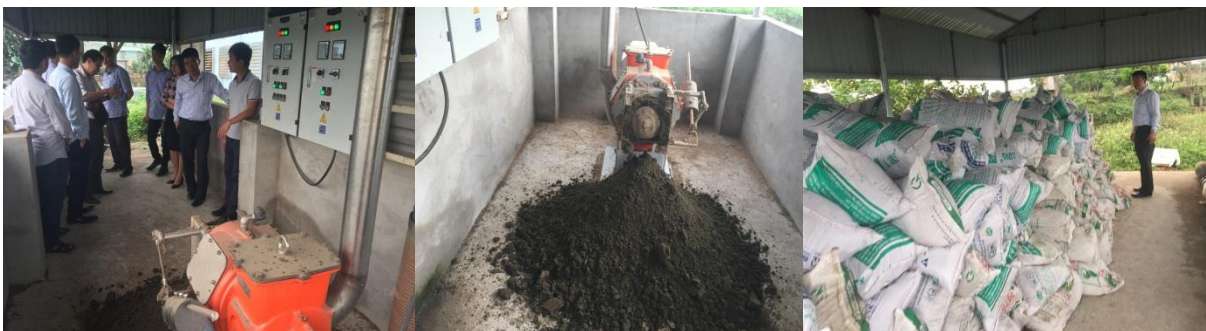
- Quy mô chuồng trại: 2.300 lợn, hiện tại khoảng: 1.200 lợn.
- Máy hoạt động tốt.
- Thời gian chạy máy: 5 ngày/1 lần, mỗi lần 3 tiếng.
- Sản lượng tách: mỗi lần tách (3 tiếng) được khoảng 90 bao: 18-20kg/bao.
- Giá bán: khoảng 15.000 – 17.000/bao.
- *Có thể do thiết kế bể lắng chưa hợp lý nên hiệu quả của máy tách phân chưa cao. Chân máy thấp, phân bao phủ có thể gây gỉ chân máy...*

- + Xác định (tương đối) lượng nước mỗi lần rửa chuồng để đưa ra thiết kế bể lắng phù hợp với số lượng vật nuôi, diện tích đất mà trang trại có.
 - + Xây bộ đặt máy tách phân để chân máy không bị gỉ

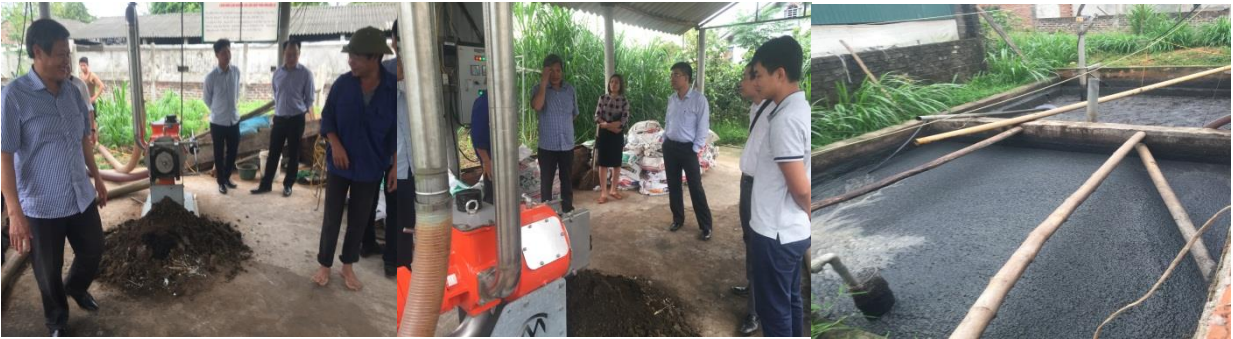
- Quy mô chuồng trại: 2.000 lợn, hiện tại khoảng: 500 lợn.
- Máy hoạt động tốt.
- Thời gian chạy máy: 5 – 7 ngày/1 lần, mỗi lần 1,5 – 2 tiếng.
- Sản lượng tách: mỗi lần tách được khoảng 22 -28 bao, 18-20kg/bao.
- Giá bán: 15.000đ/bao.
- *Do số lượng lợn còn ít (do giá lợn giảm), thể tích bể lắng lớn nên hiệu quả máy tách phân chưa cao. Chân máy thấp, phân bao phủ có thể gây gỉ chân máy...*
